AVALANCHE QUÉBEC

RAPPORT D'INCIDENT D'AVALANCHE

Date/heure: Dimanche 7 février 2021 en pm

Description: Talus rocheux d'un chemin d'accès aux éoliennes à environ 10 km dans l'arrière-pays de Mont-Louis (image 1) Gaspésie.

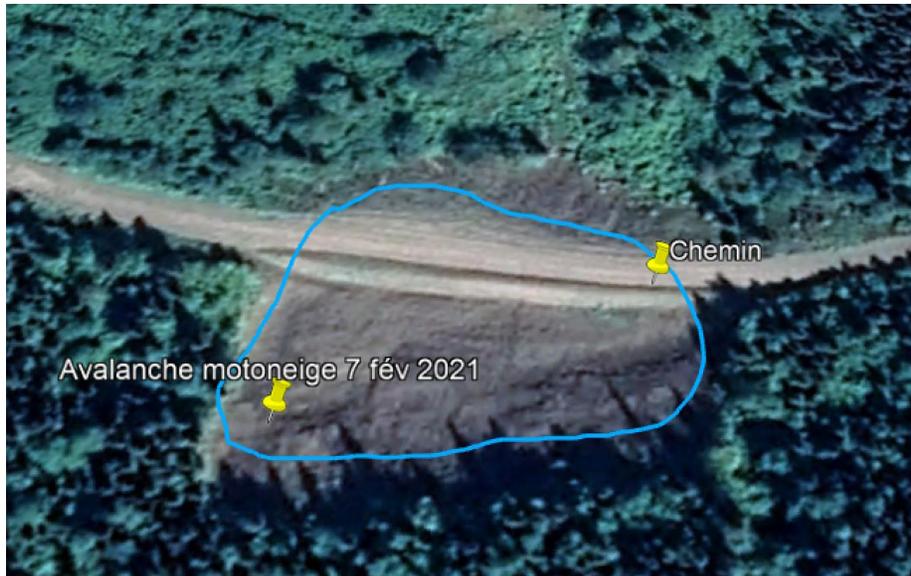
Zone de départ: Talus rocheux au-dessus d'une route d'accès aux éoliennes. Le talus est bien protégé de chaque côté par des arbres (image 2) et était bien enneigé le 7 février.

Image 2 : L'avalanche s'est produite sur un talus rocheux bien protégé par des arbres.
Les limites de l'avalanche sont dessinée en bleu (taille 2). Source Google Earth

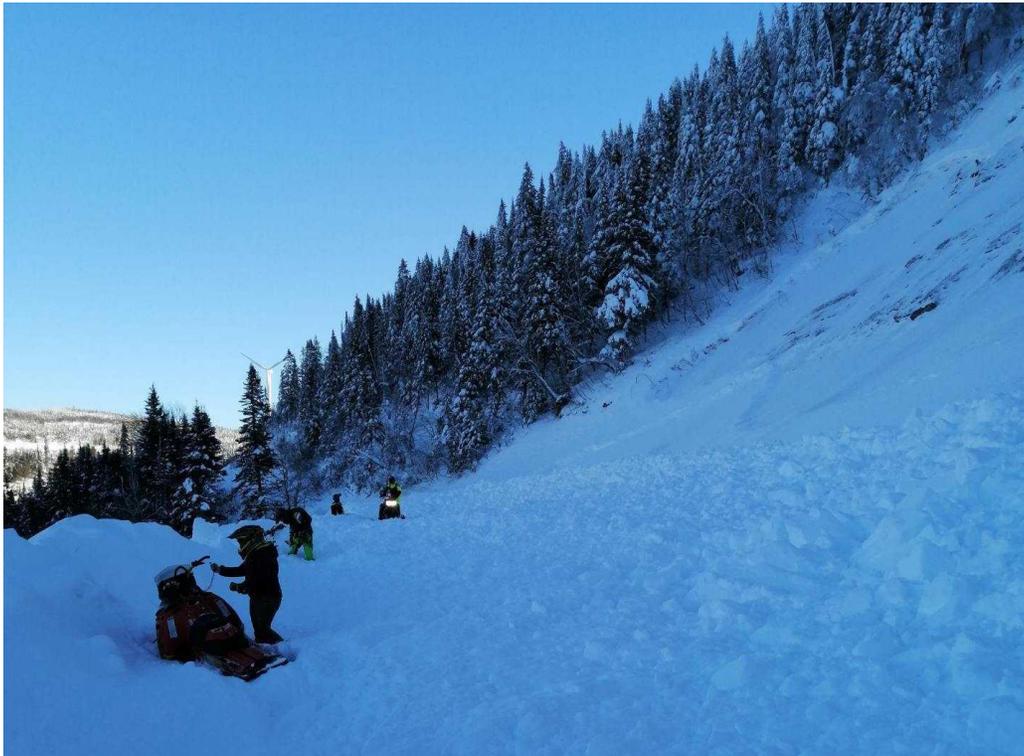
Commentaires: La neige était poudreuse et la chenille de la motoneige enfonçait environ 50 cm dans le manteau neigeux. La fracture s'est propagée environ 25 m plus haut sur le talus. L'avalanche a emporté la totalité de la neige du talus. Les rochers du talus étaient visibles après l'avalanche (photo 3).

Photo 3 : L'avalanche s'est propagé sur tout le talus, emportant la majorité du manteau neigeux.
Photo : Jeannot Campion

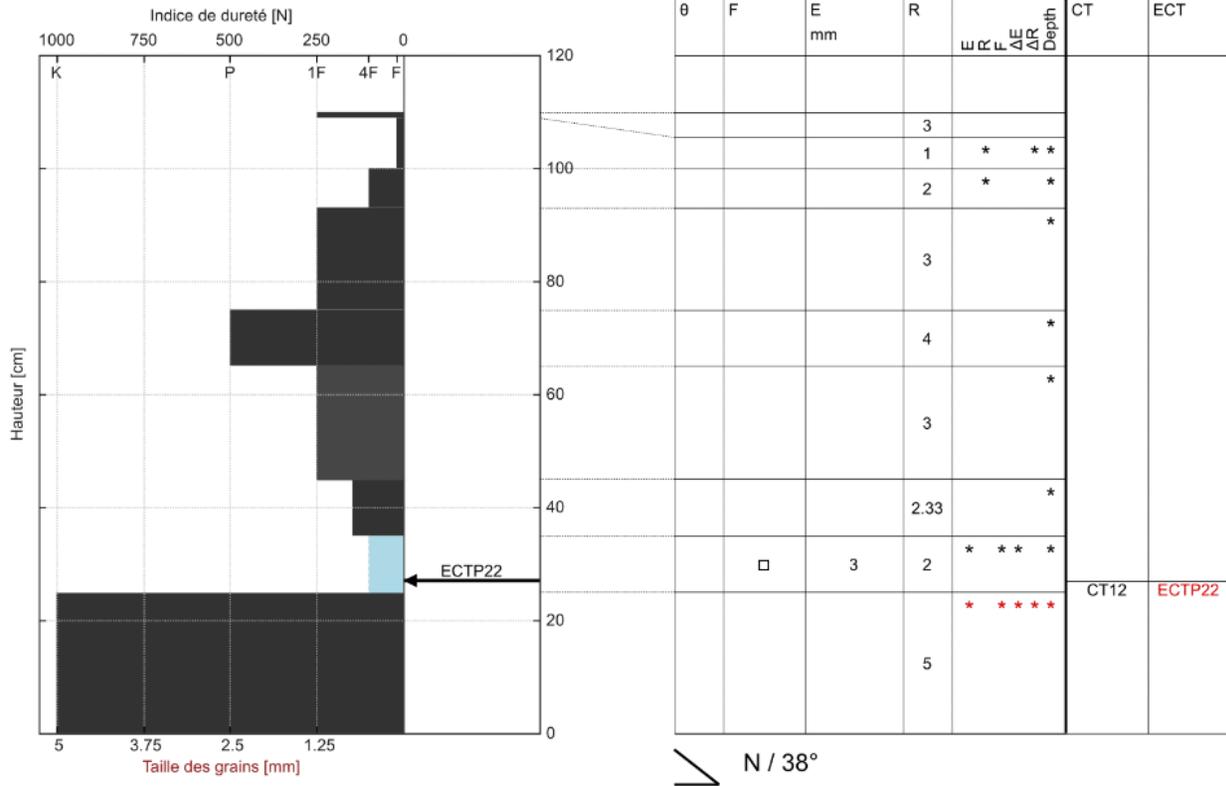
Environ 100 cm de hauteur de neige au sol. La moitié supérieure du manteau neigeux était une neige poudreuse (20 cm de F) et reposait sur une neige dense (30 cm de P). Dans la moitié inférieure du manteau neigeux se trouve une série de croûtes (5 cm laminées) qui recouvrent une neige sans cohésion (25 cm de 4F) de grains à faces planes. Le fond du manteau neigeux est une épaisse croûte (15 cm) de glace qui a servi de plan de glissement (image 4)

Des tests effectués dans la couronne de l'avalanche ont démontré des résultats CTM 12 (SP) down 83 sous CR dans FC 3.0 et ECTP 22 down 83 cm.

Image 4 : Profil de neige avec les informations recueillies le 10 février par l'équipe Avalanche Québec. La couche fragile qui a cédé était une couche de grains à faces planes qui reposait sur une croûte à la base du manteau neigeux.

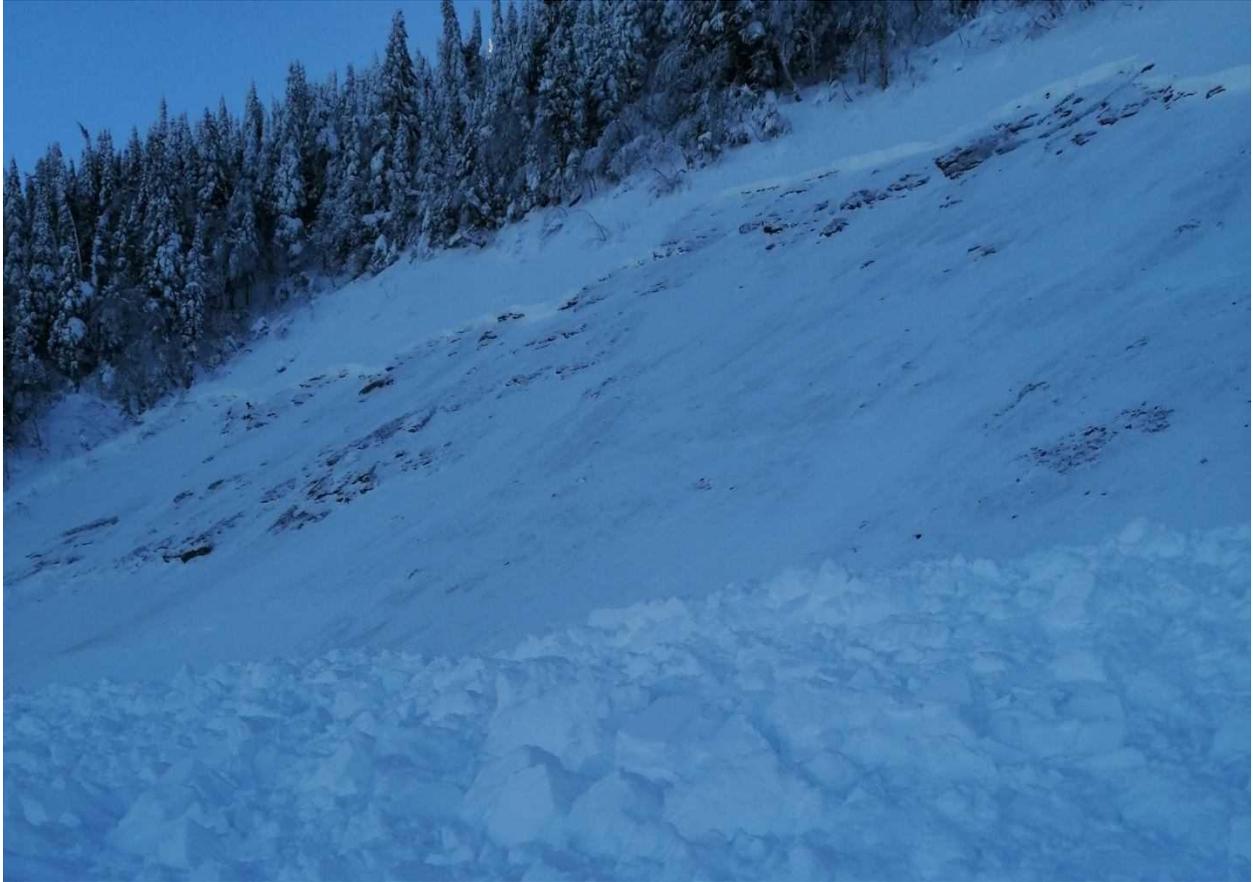
Photo 5 : Toute la pente s'est vidée et un dépôt d'environ 2 m s'est accumulé sur le chemin. Photo : Jeannot Campion

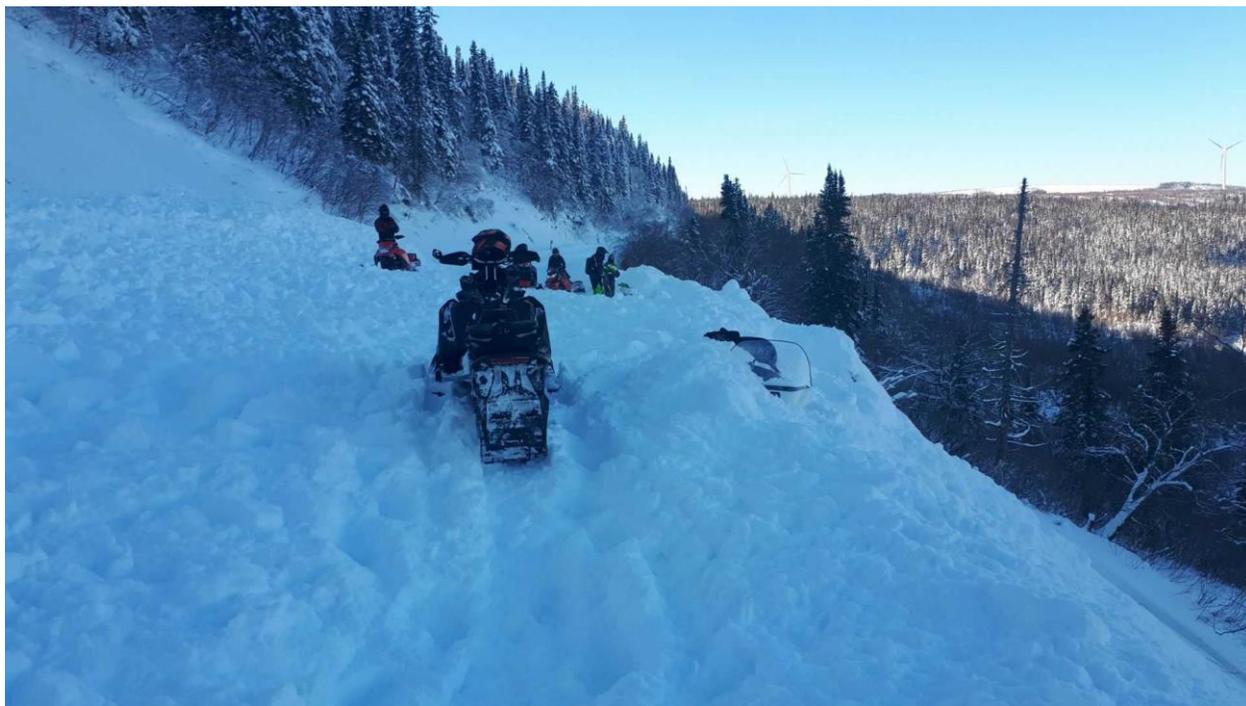
Photo 6 : 3 motoneiges se sont fait ensevelir à mi-poitrine alors qu'ils étaient stationnés sur le chemin. Des motoneiges ont aussi été ensevelies jusqu'au pare-brise. Photo : Jeannot Campion
